Bild 2
RIB Küstenkreuzer „Monsum“

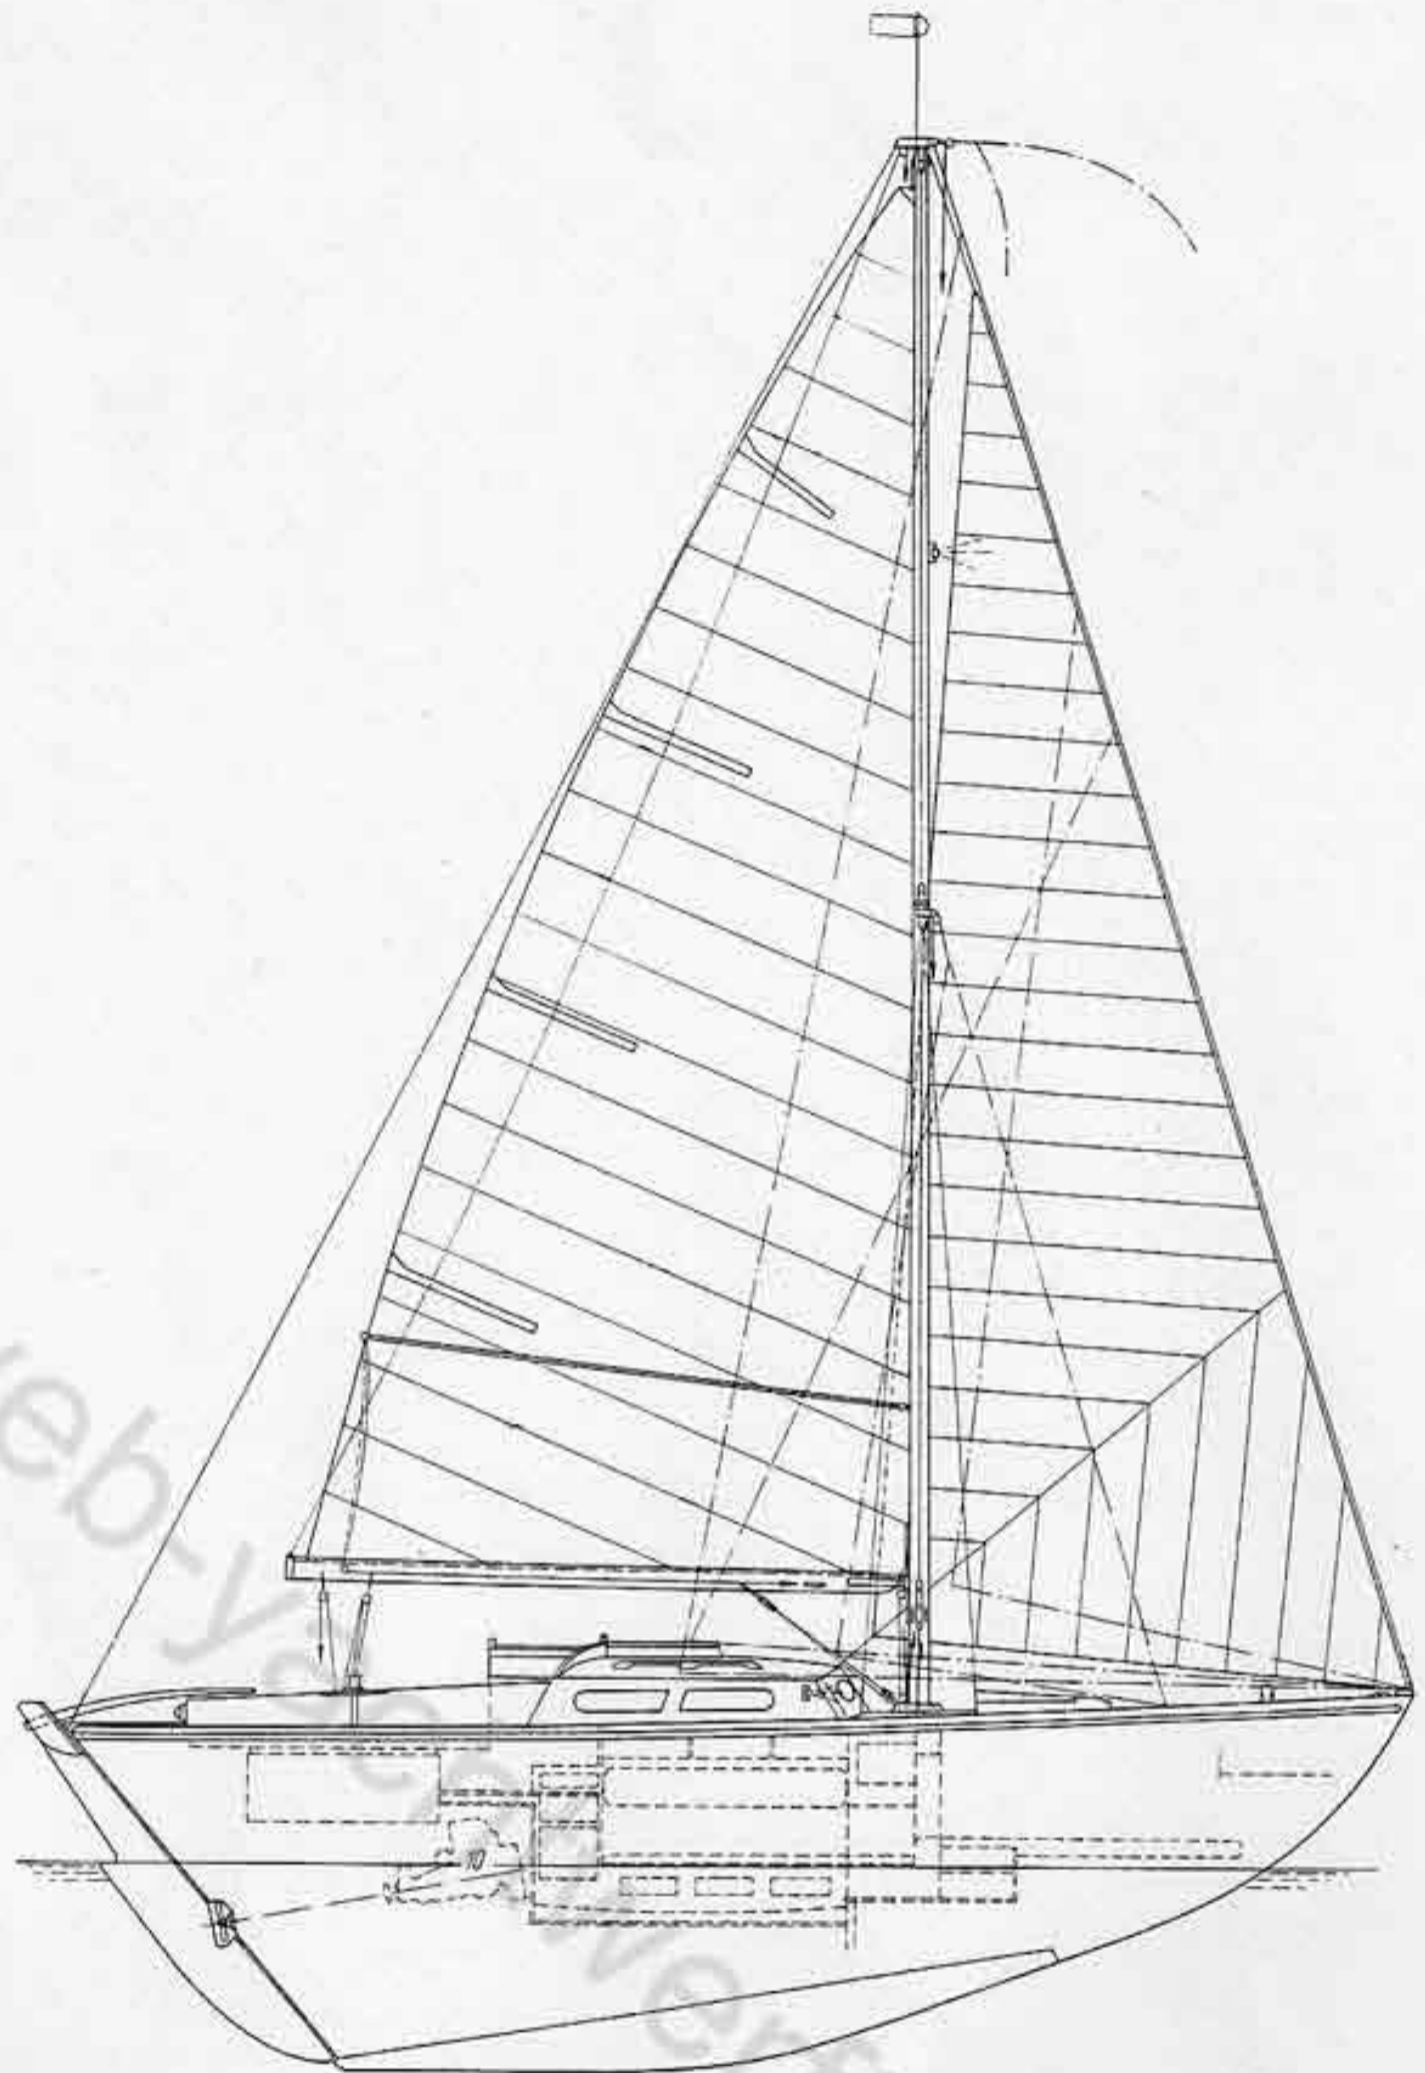
- 1 Koje
- 2 WC (darunter gelegen)
- 3 Bord
- 4 Wäschschrank
- 5 Schrank
- 6 Klapptisch
- 7 Pantry
- 8 Kartentisch
- 9 Stauraum
- 10 Motor Penta C 5
